## Restauration et entretien des cours d'eau BILAN DES TRAVAUX 2023

### TRAVAUX DE LA PER 4 :

## TRAVAUX DE LA P15 :

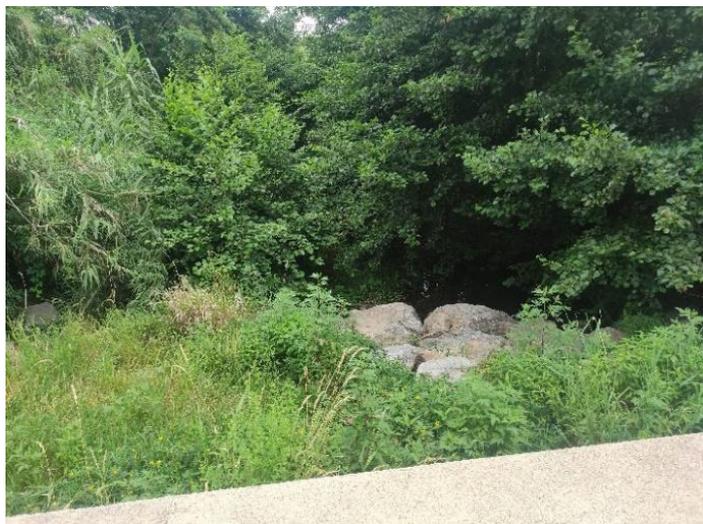
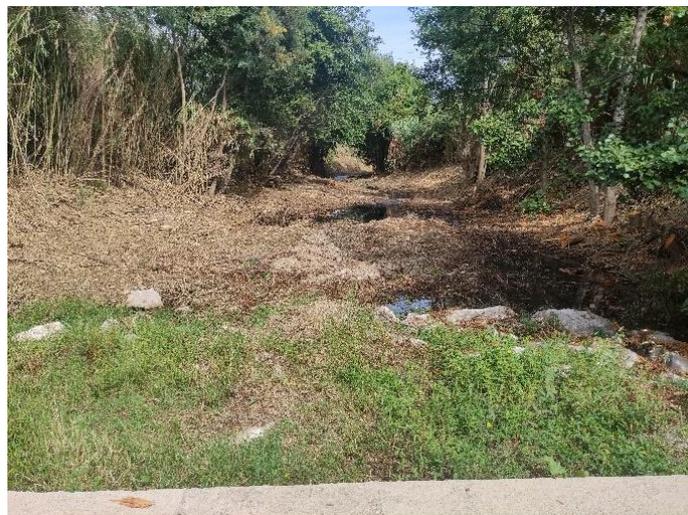
### LA RIBERETTE A SAINT ANDRE

AVANT

APRES

Les travaux d'entretien régulier ont consisté en l'abattage sélectif des arbres présentant un risque de chute et d'obstruction du chenal d'écoulement, l'élagage des branches basses, le billonnage des embâcles et chablis présentant un risque pour les enjeux locaux et au débroussaillage sélectif (notamment espèces invasives). Les déchets trouvés sur les secteurs de travaux ont été systématiquement récoltés et déposés dans un centre de collecte. Ces opérations ont été réalisées à la fois par des équipes pédestres qui circulent dans la rivière utilisant des débroussailluses à disque et des tronçonneuses thermiques (alimentées en biocarburant), et par des engins mécanisés (pelle à chenilles munies d'un broyeur forestier et tracteur avec épareuse) sur des tronçons spécifiques où sont localisées des espèces envahissantes comme la Canne de Provence.

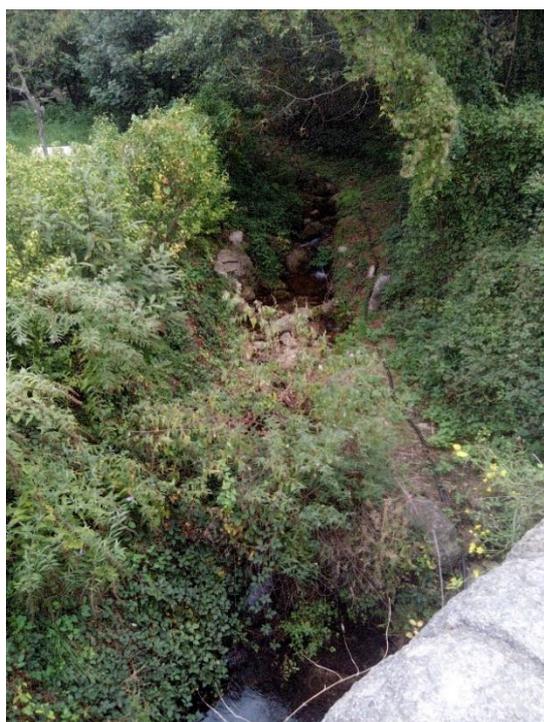
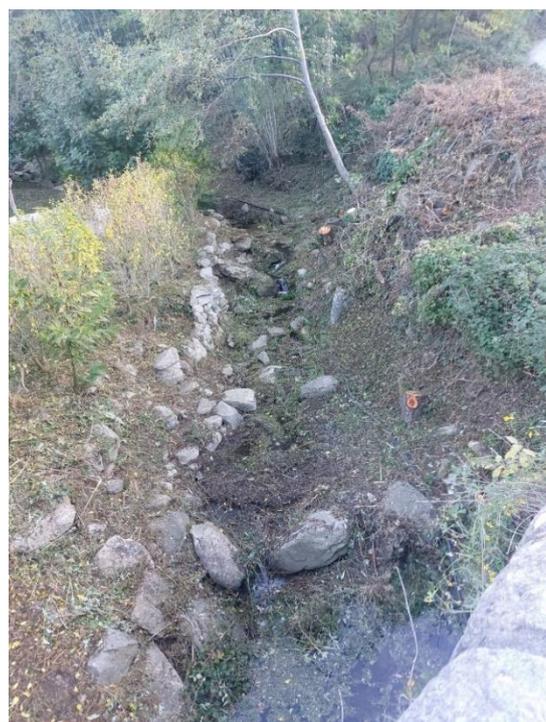
### LE CASTILLO A PRATS DE MOLLO

AVANT

APRES

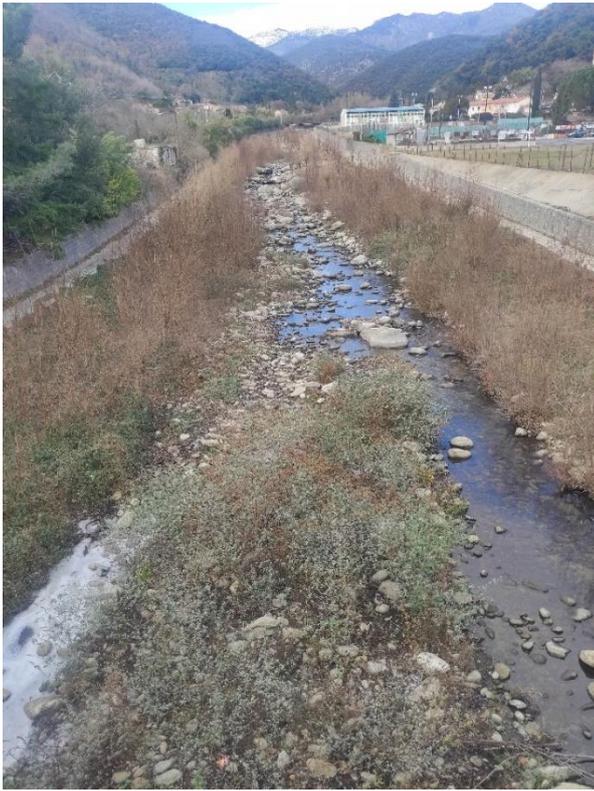
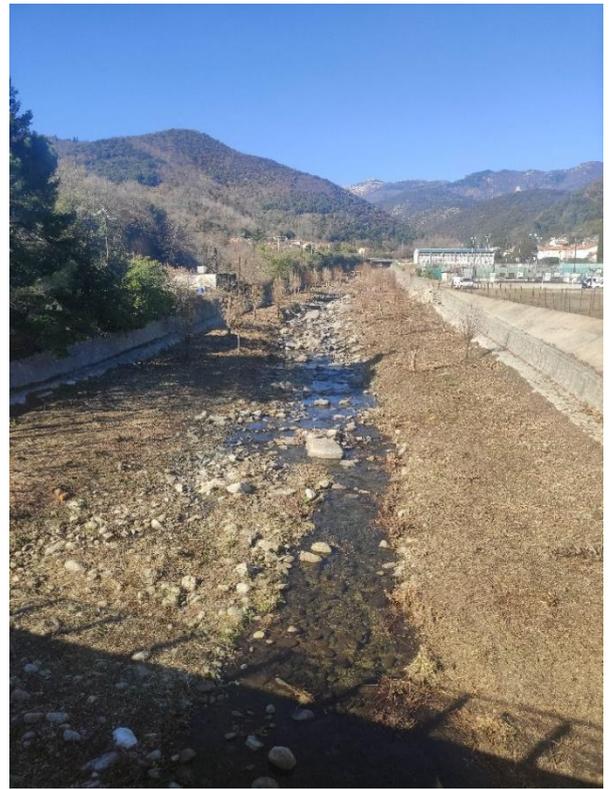
**LE RIUFERRER A ARLES SUR TECH**

*AVANT*

*APRES*

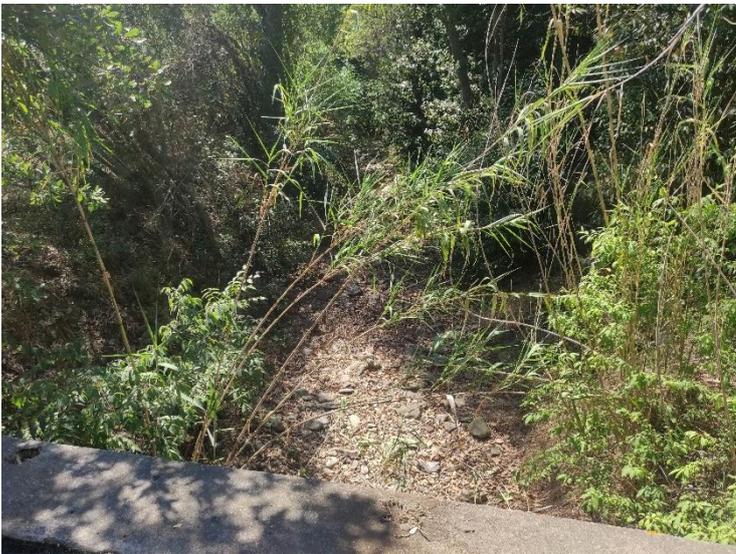
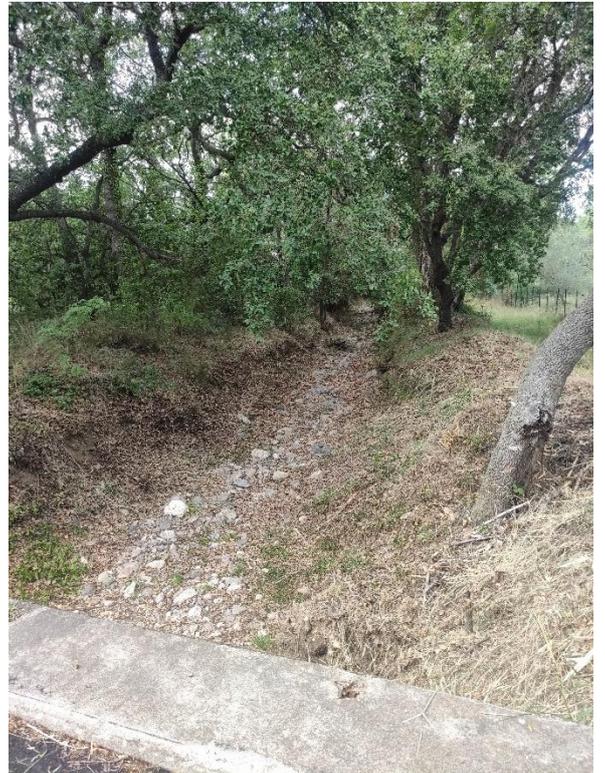
**LE ST CRITAU A MONTESQUIEU DES ALBERES**

*AVANT*

*APRES*

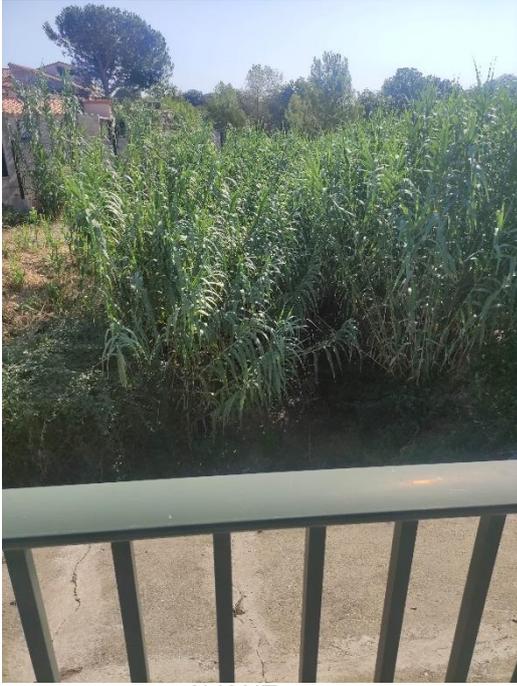
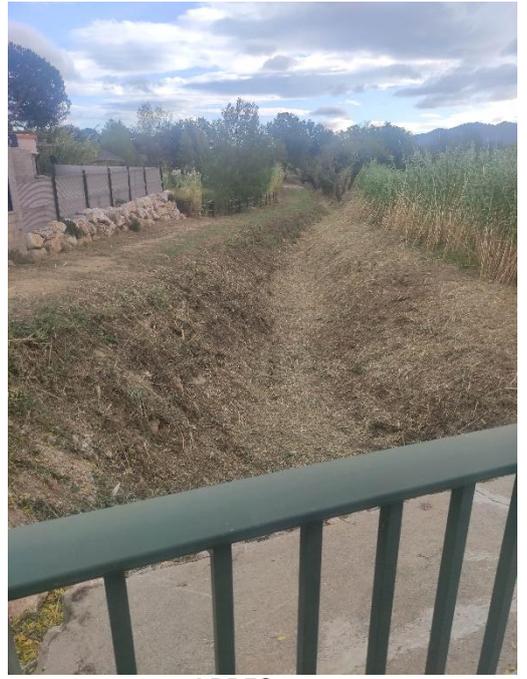
**LE CORREC D'EN RODELL A BANYULS DELS ASPRES**

*AVANT*

*APRES*

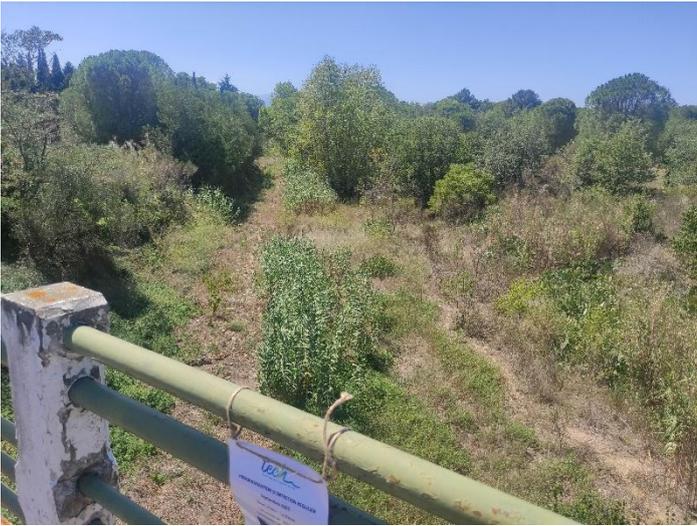
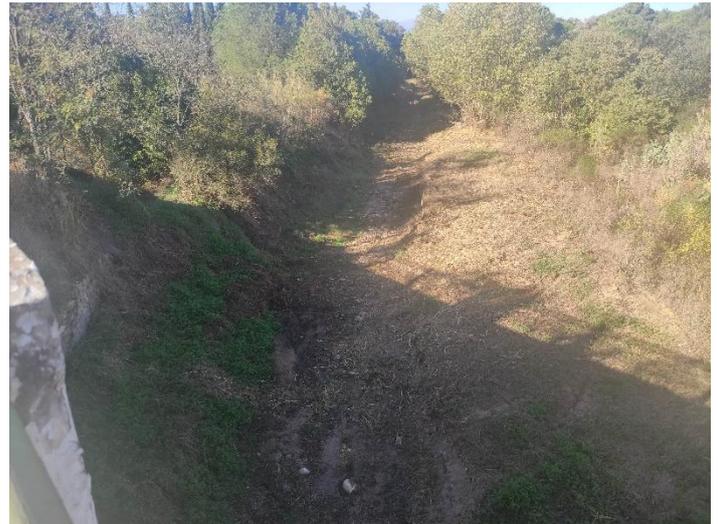
**LA BASSE A BROUILLA**

*AVANT*

*APRES*

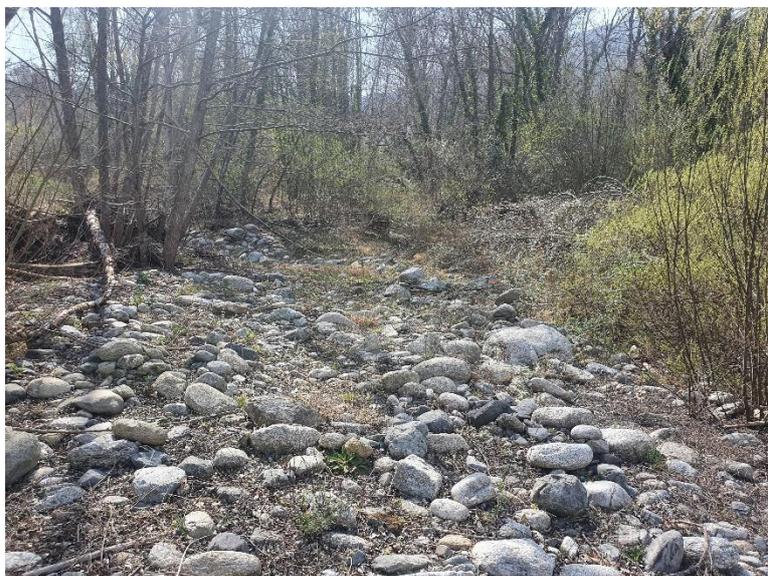
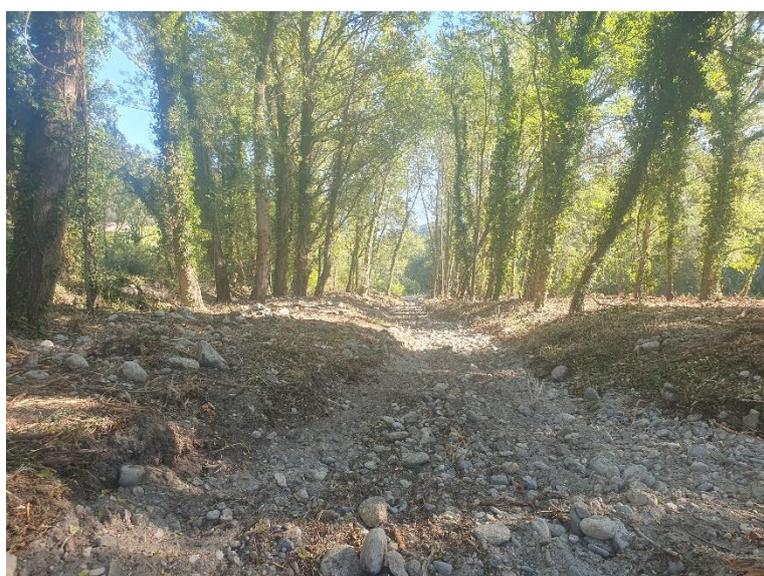
### **LE TECH A CAN PARTERE : réouverture d'un chenal secondaire**

AVANT

APRES

Les interventions ont consisté à défricher la végétation actuelle pour éviter l'effet piège à sédiments de la végétation, à enlever les souches afin d'éviter le rejet de certaines espèces et la fixation en profondeur des matériaux par le système racinaire. S'en est suivi le labourage de la surface des atterrissements défrichés (ripage) pour ainsi permettre de « casser » la couche superficielle des atterrissements (pavage). Sur certains secteurs afin d'encourager encore d'avantage la reprise de la dynamique sédimentaire, il a été réalisé des néo-chenaux et des encoches d'érosion. (Favorise la mobilité des sédiments et l'érosion régressive du banc)

Ces opérations ont été réalisées à l'aide de pelles à chenilles munies d'un broyeur forestier (traitement de la végétation) et d'un godet à dents (traitement des souches, ripage et terrassement).

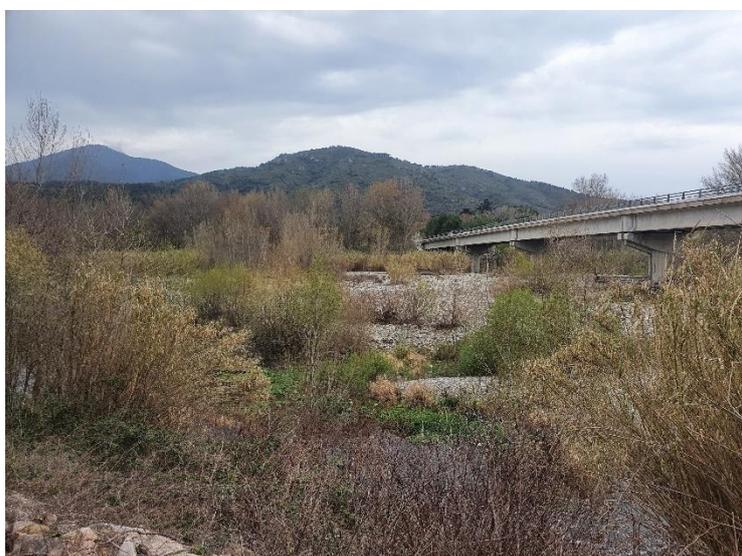
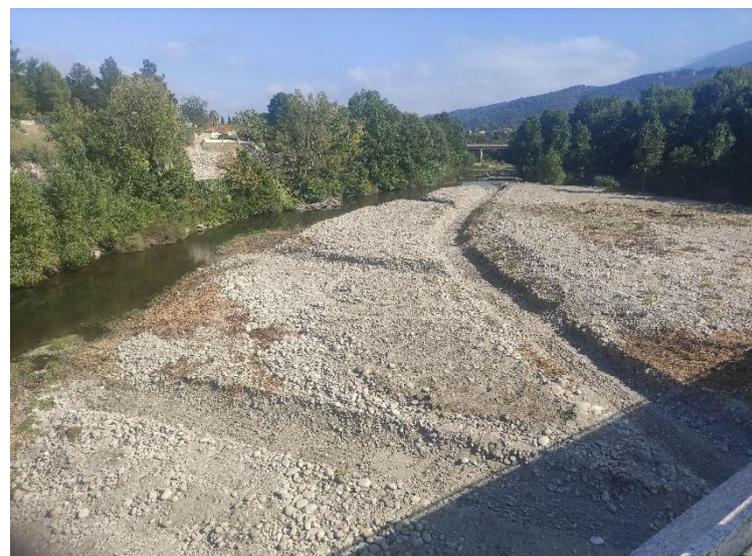
### **LE TECH AU BOULOU : débroussaillage, ripage, néo chenal et encoches d'érosion**

Vue depuis la berge en aval du pont de la RD618

AVANT

Vue depuis le pont de la RD 618

APRES
