→ Etat des milieux en aval

→ Le point de situation sur le Tech

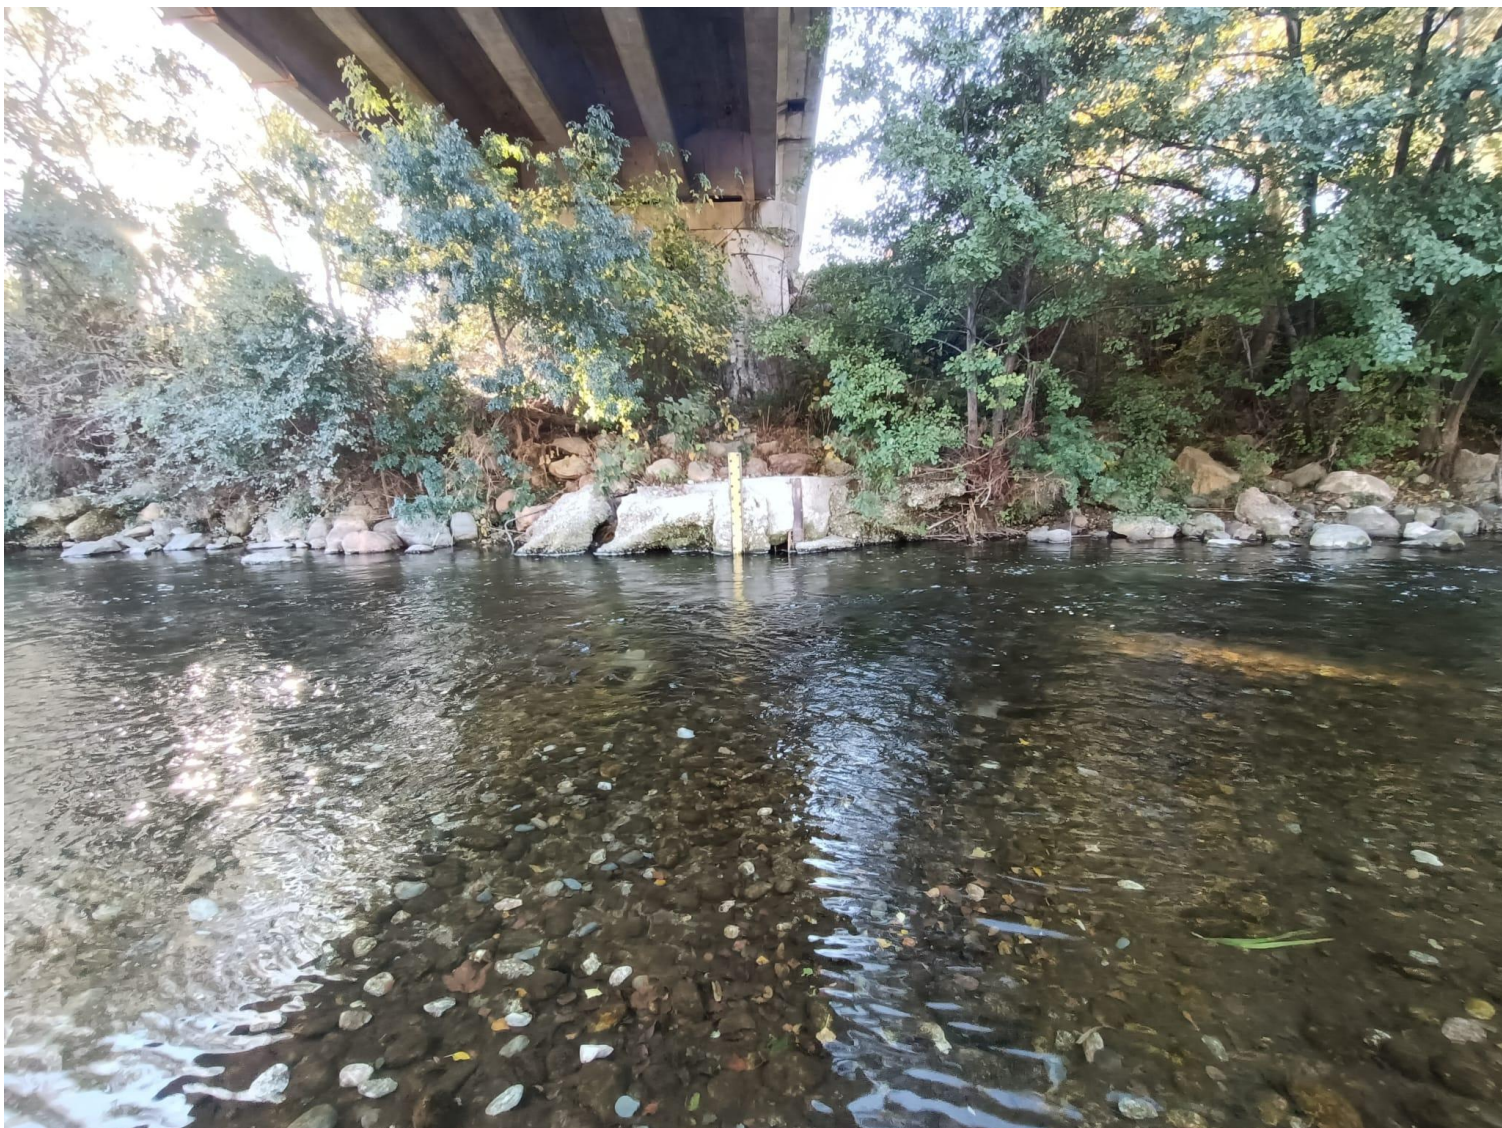
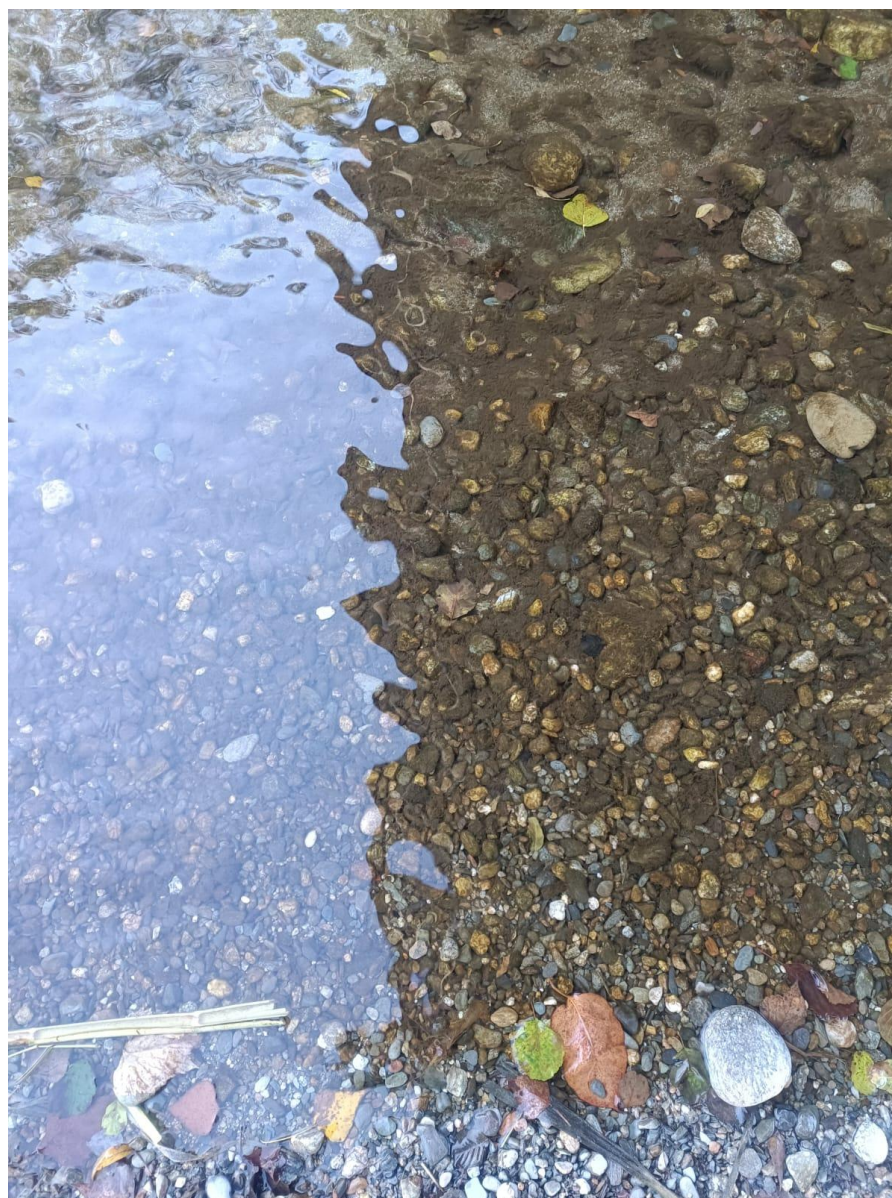
## STATION DU BOULOU

L'eau est claire et transparente.

Biofilm en croissance dans les fonds où l'écoulement est faible. Des débris végétaux (branches et feuilles) accumulés.

**L'état des milieux présente quelques signes de vulnérabilité mais tend vers le bon état.**

*Situation à suivre post évènement pluvieux du 06/11*

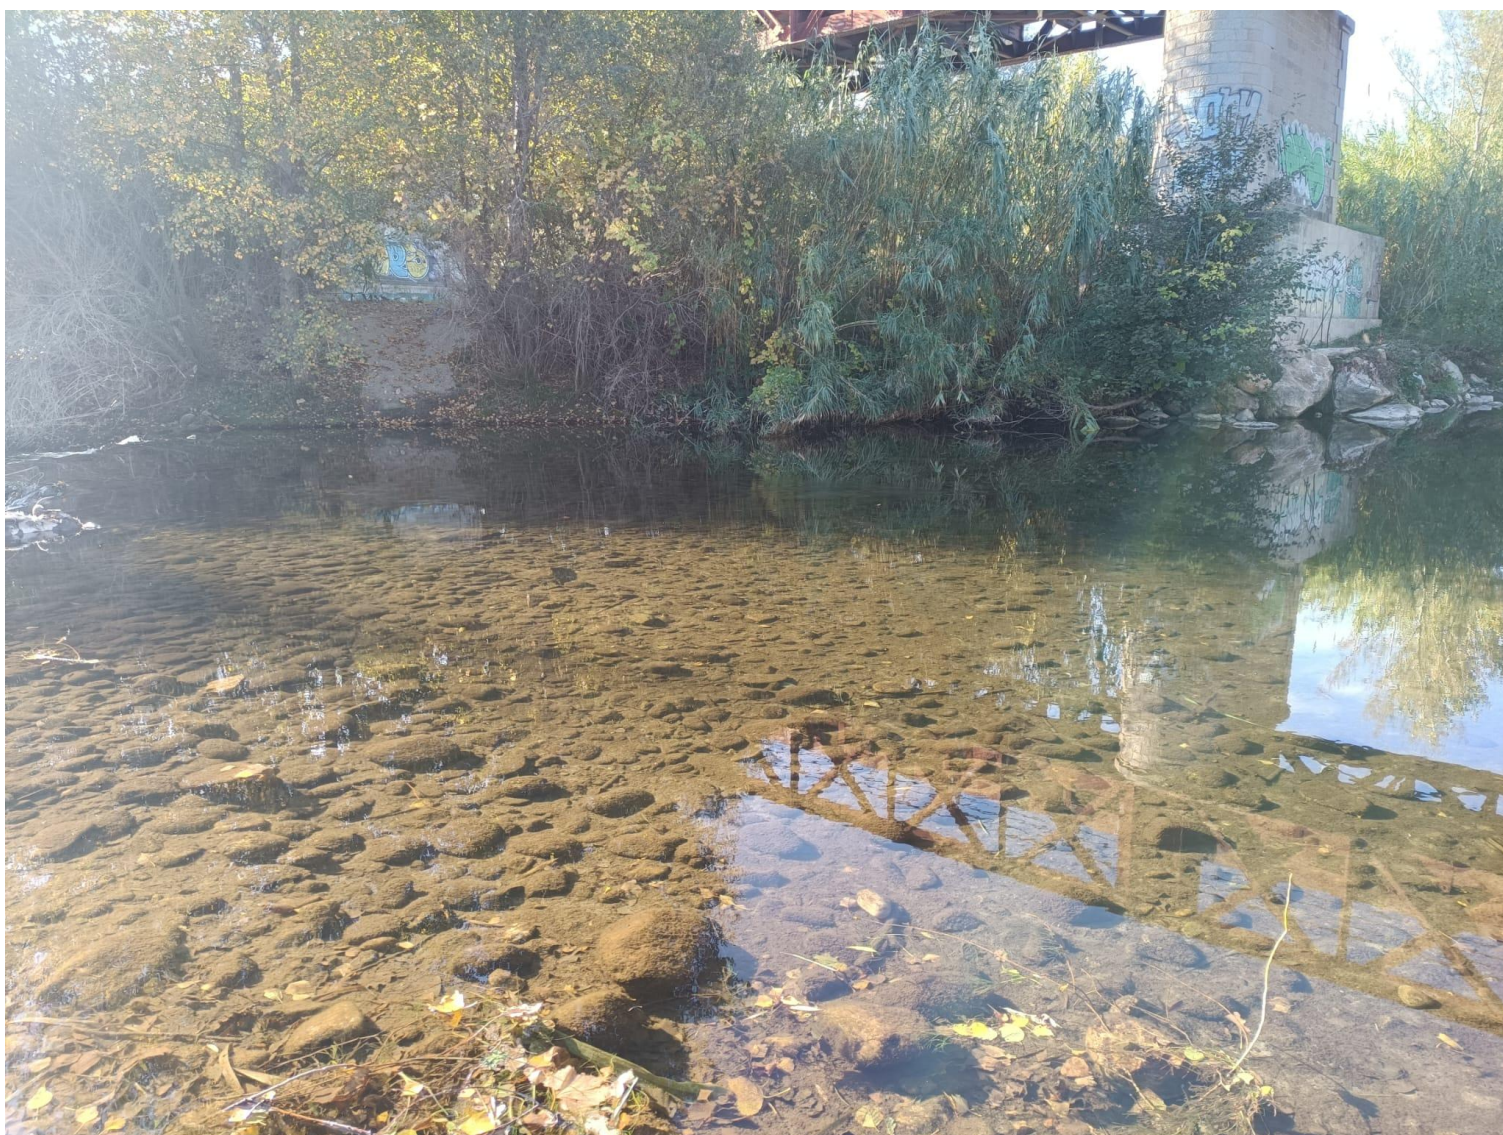
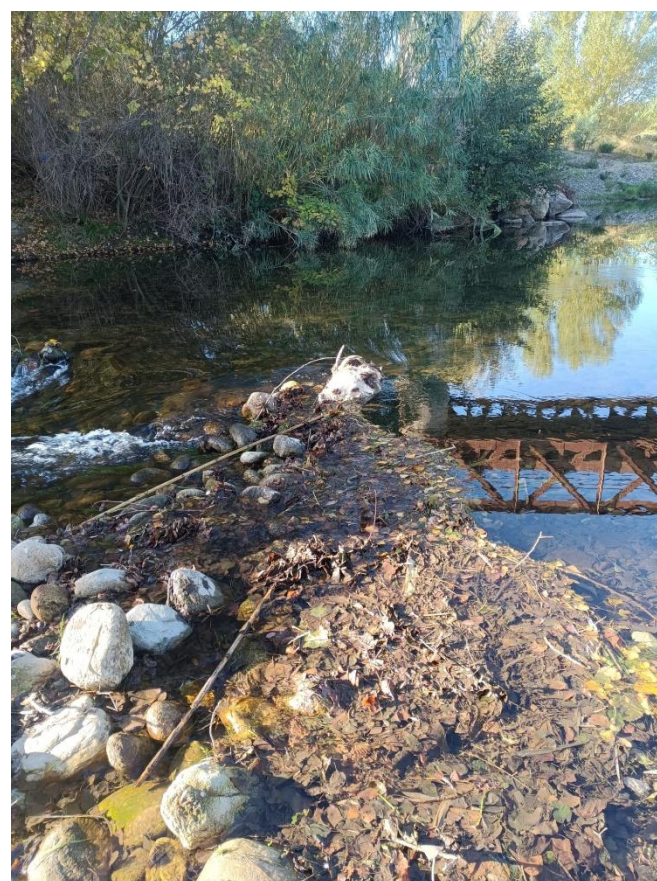
## STATION DE BROUILLA

L'eau est claire.

Odeur due à la présence d'un cadavre de chèvre dans le cours d'eau. Les services municipaux l'ont fait enlever.

Biofilm croissant dans les zones où l'écoulement est faible. Beaucoup de débris végétaux accumulés.

**Milieux tendant vers le bon état mais présentant des signes quelques d'altération. Il faudra poursuivre le suivi en fonction de la situation hydrologique.**

*Situation à suivre post évènement pluvieux du 06/11*

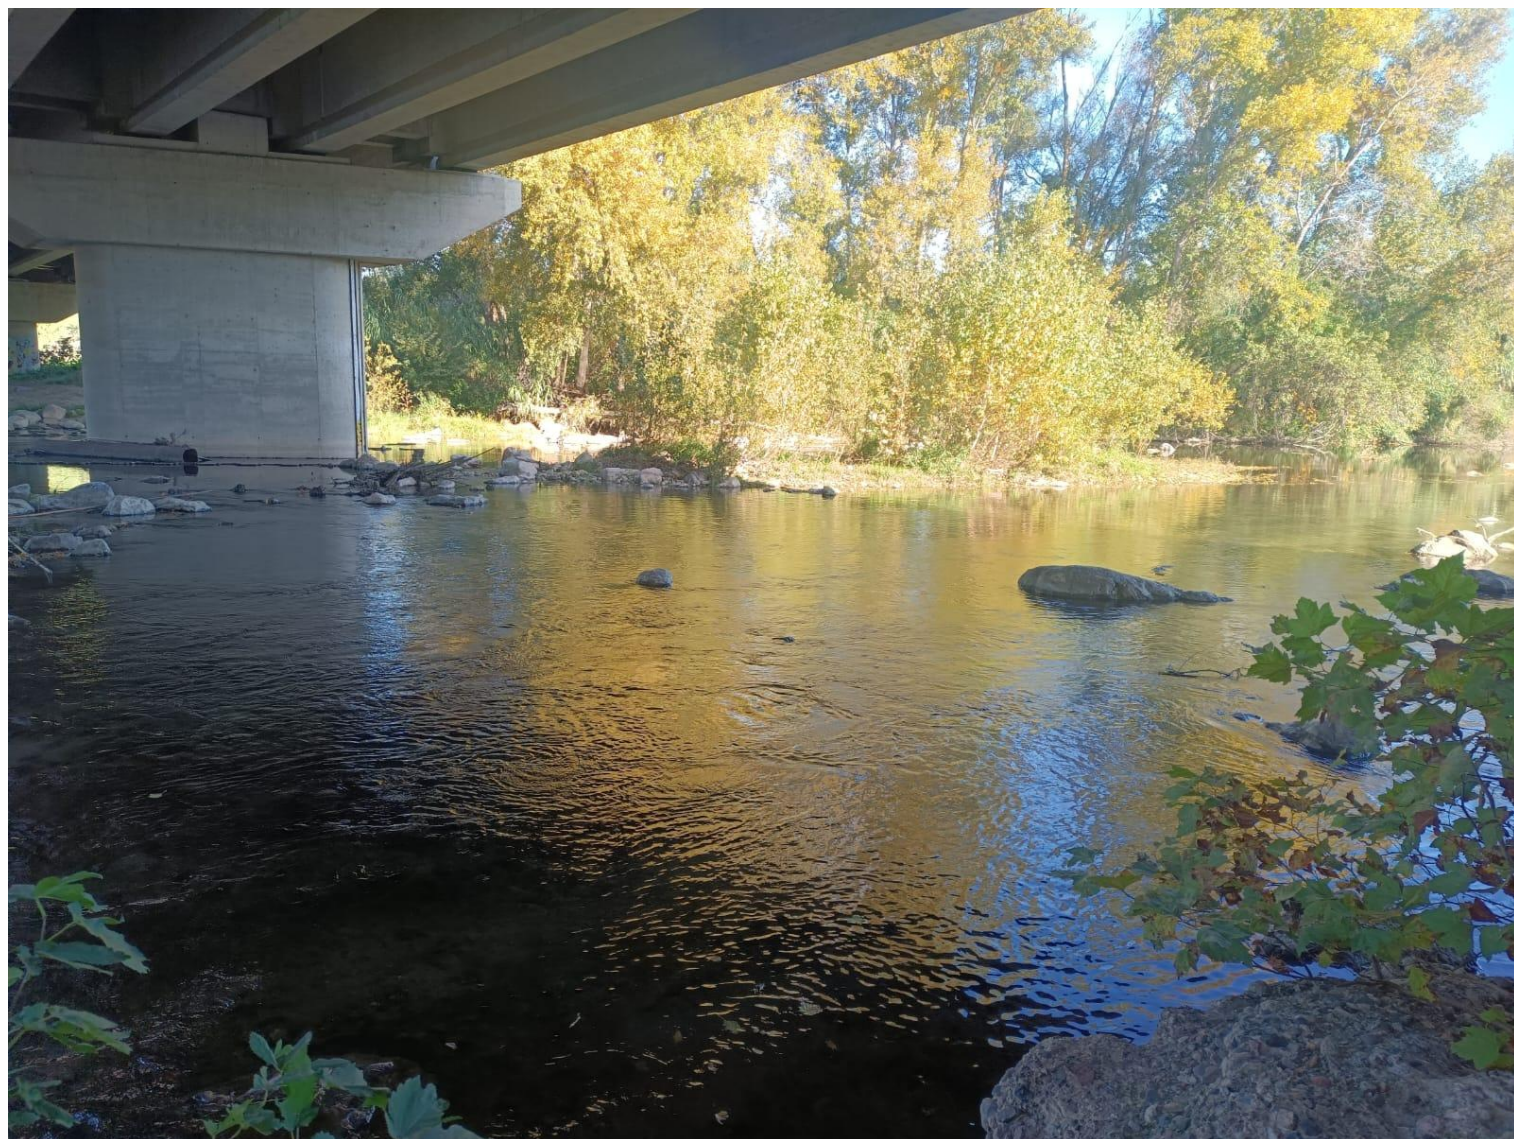
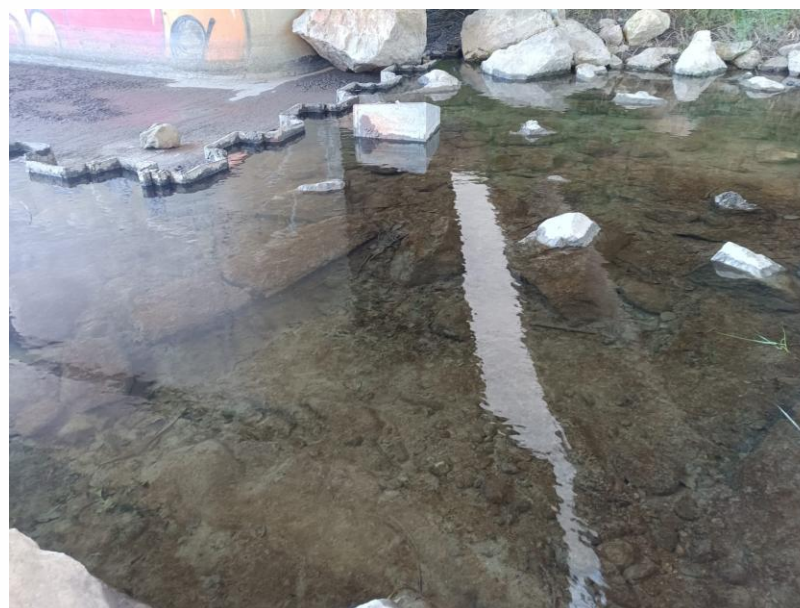
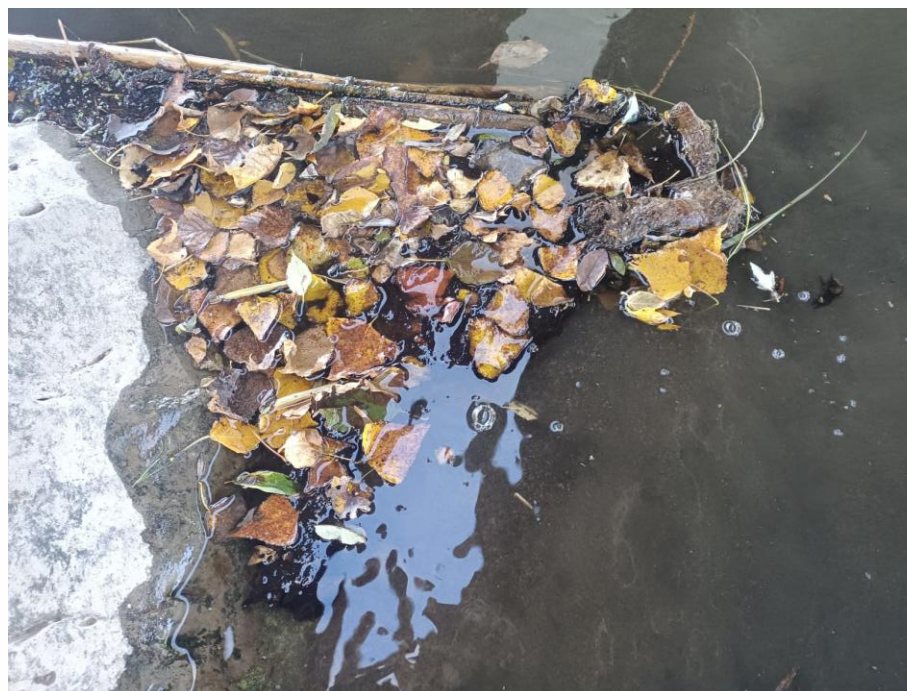
## PARTIE AMONT

Eau claire. Très peu de flocs flottants dans le courant et les zones avec peu de vitesse d'écoulement. Très peu d'algues vertes.

Présence de débris végétaux flottants avec quelques flocs.

**L'état des milieux s'est nettement amélioré.**

*Situation à suivre post événement pluvieux du 06/11*

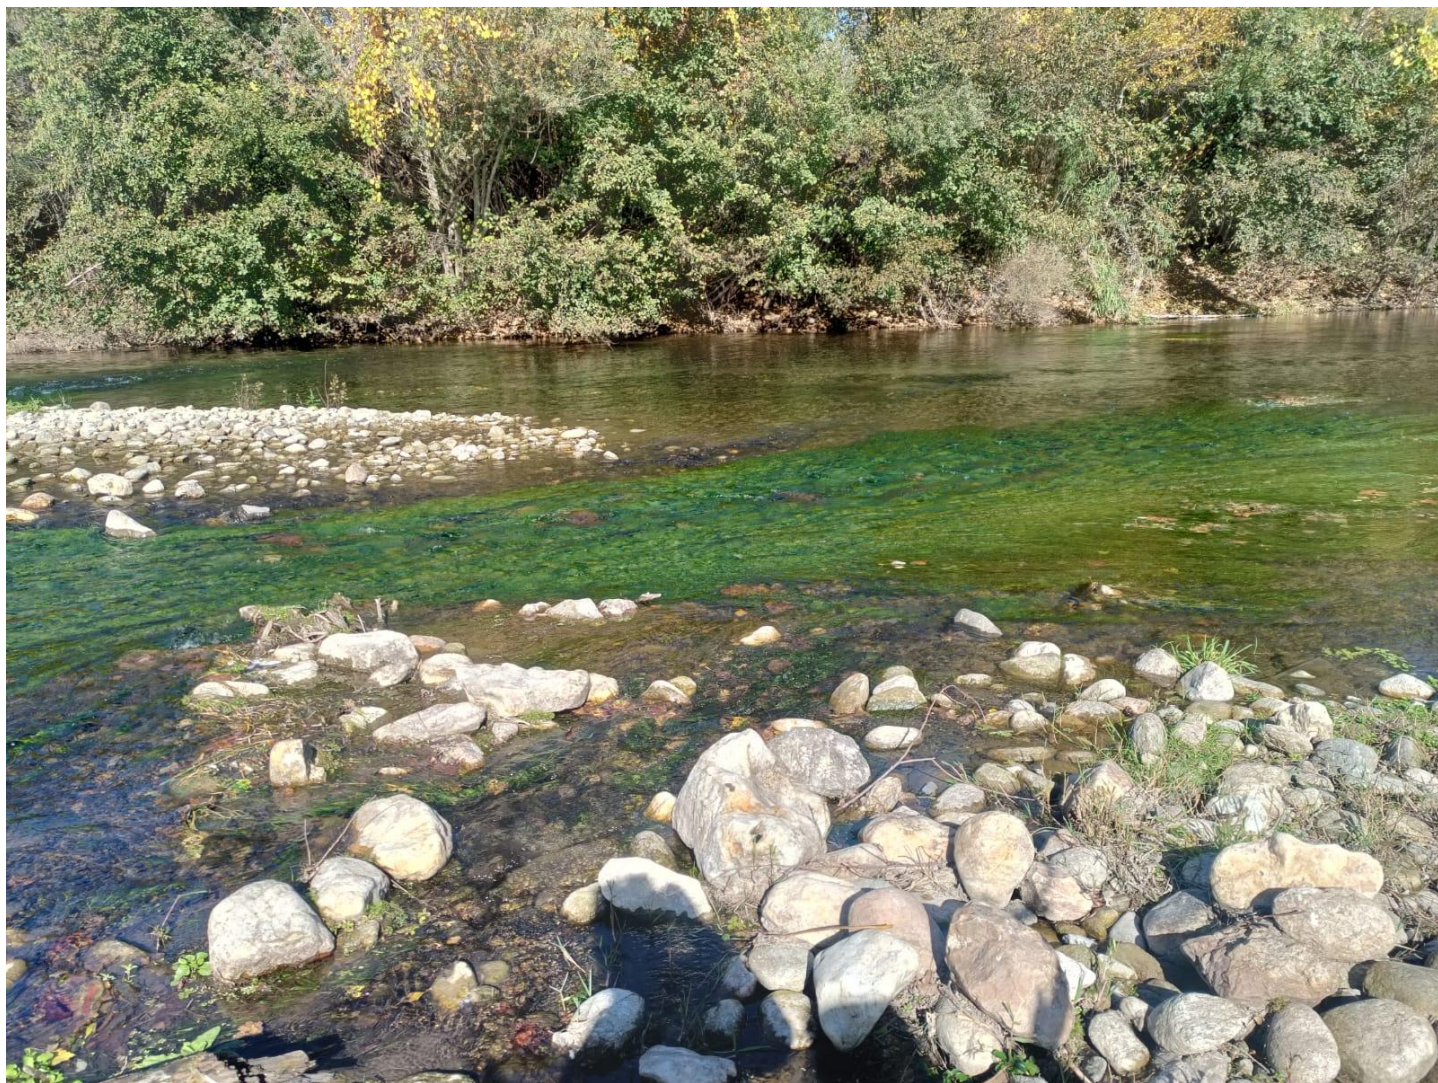
## PARTIE AVAL

L'eau est claire, il n'y a plus de flocs flottants. L'aspect général du milieu s'est amélioré. Néanmoins, il y a un biofilm important sur les galets et fond, et de nombreux amas d'algues vertes dans les fonds. **L'état des milieux reste fragile.**

*Situation à suivre post événement pluvieux du 06/11*
